DEFINIÇÃO LOGÍSTICA DAS OPERAÇÕES NO PÁTIO DE
MADEIRA, DE UMA UNIDADE PRODUTORA DE CELULOSE.

Trabalho de conclusão de curso apresentado à disciplina AT063 – Estágio Profissionalizante em Engenharia Industrial Madeireira, do Curso de Engenharia Industrial Madeireira, Setor de Ciências Agrárias, da Universidade Federal do Paraná, como requisito parcial para a conclusão do curso.

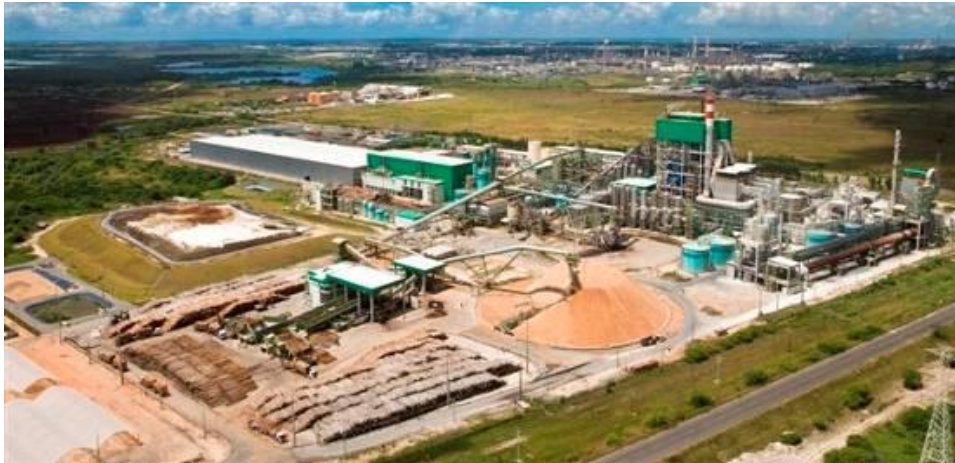
Figura 3: Vista Fábrica

A figura 3, abaixo, apresenta a vista do pátio de madeira no seu canto inferior esquerdo.

Na área estão em operação duas linhas de picagem que fatiam os troncos de madeira durante 24 horas em 363 dias do ano.

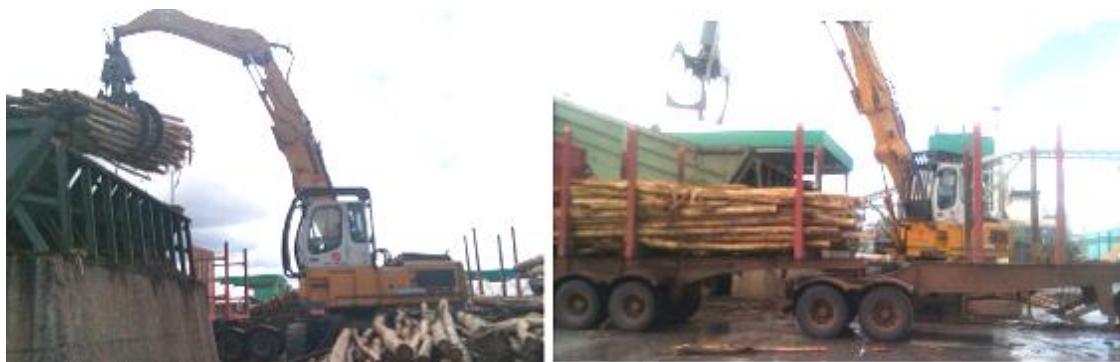
Figura 7: Descarregamento e Posicionamento da Grua

Para que a operação de descarregamento seja realizada eficazmente, os caminhões devem ser posicionados em paralelo à direção onde a mesa (Anexo 1) tem seu fluxo. Os motoristas são orientados a parar os caminhões quando ouvirem um sinal sonoro emitido pelo operador de grua, este deve visualizar o melhor e mais seguro alinhamento entre ambos, como podemos observar na figura abaixo.

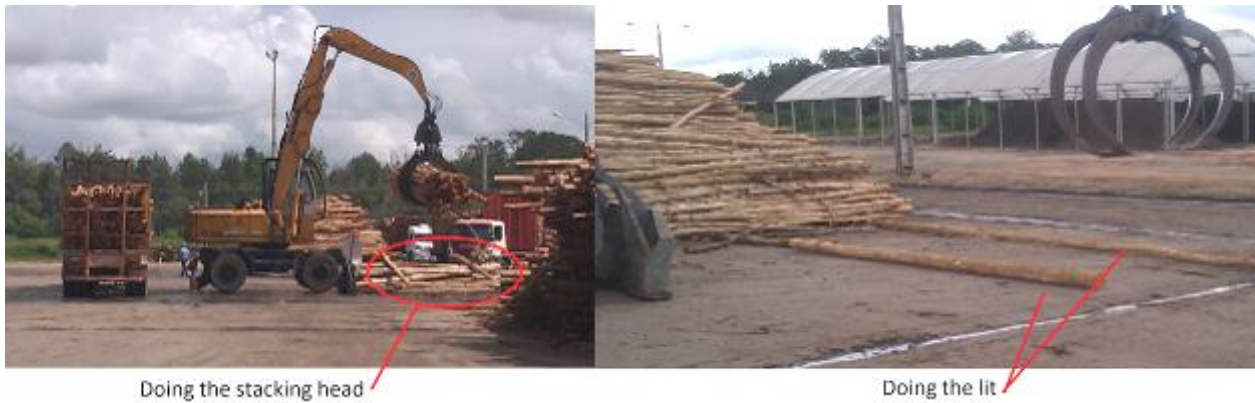
Figura 8: Realizando o procedimento de estocagem

Outro fator limitante nos procedimentos é a altura das pilhas como já mencionado: falta de cabine elevada, por isto as máquinas Sonnebogen or CAT M318 apesar de menos eficientes por serem mais antigas, efetuam o empilhamento com maior facilidade, pois suas cabines são elevadas, dando maior visibilidade à operação.

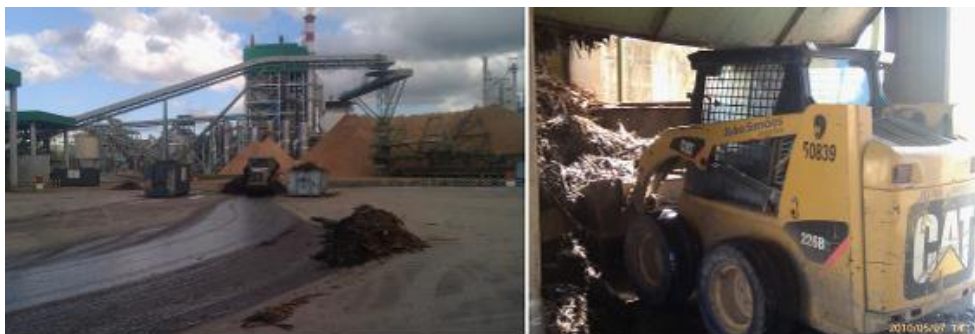
Figura 9: Pá-Carregadeira e BobCAT operando na área

Todo o material encontrado no chão do pátio e sob as mesas de recepção deve ser removido pelas Pás-Carregadeiras e a BobCAT, foto abaixo. Ao serem recolhidos e acumulados na área são carregados na caçamba do caminhão Rollo-on/off para serem pesadas e destinadas à venda ou decomposição junto à empresa PROACTIVA.

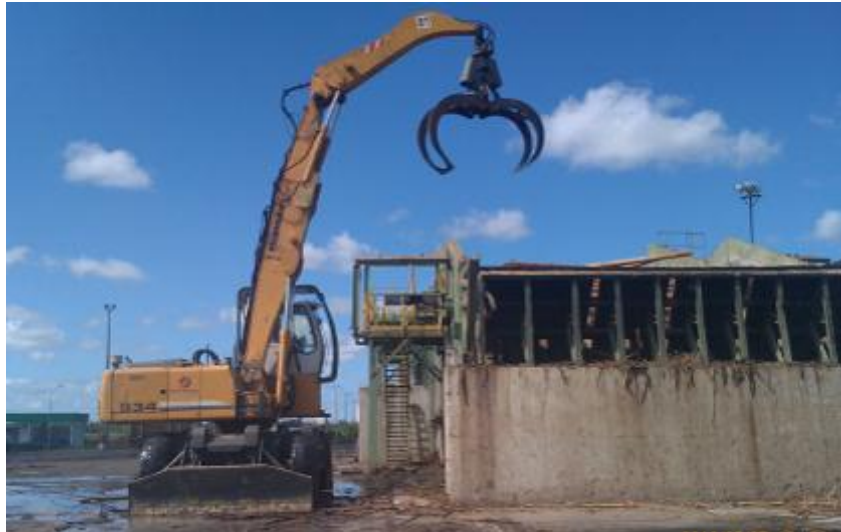
Figura 15: Grua em posição que impossibilita a operação

Como mencionado anteriormente, o projeto inicial possuía 2 linhas abastecidas com 2 guias estacionárias ao lado de cada mesa receptora. Ambos equipamentos deveriam estar posicionados da mesma forma que a Figura 15 abaixo, porém teriam suas cabines dimensionadas para uma posição acima do nível da mesa.

O problema evidenciado após o início das operações na área foi que a cabine das máquinas não podia ser elevada, o que acarretava impossibilidade de visualização das ações sobre a mesa e o posicionamento dos fardos descarregados. Uma solução utilizada foi adaptar a cabeceira à mesa de recepção, cortando arestas para que fosse possível determinar o nível de madeiras na mesa (figura16).

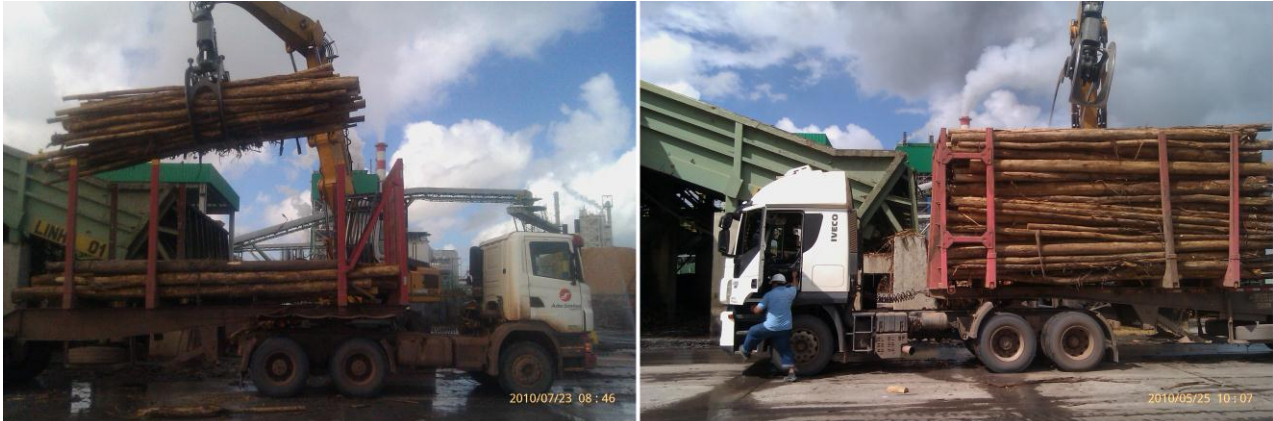
Figura 17: Posição para operação de descarregamento
Posição de alinhamento correta

Entender o processo de descarregamento de madeira dos caminhões direto na mesa dosadora é um fato essencial na problemática do pátio. O caminhão deve posicionar-se com a cabine voltada para o lado oposto à mesa como demonstrado na (figura 17) abaixo, esta é a posição onde a grua desempenhará seu papel com maior eficiência, se movimentando menos e com menor risco de acidentes.

Posição incorreta

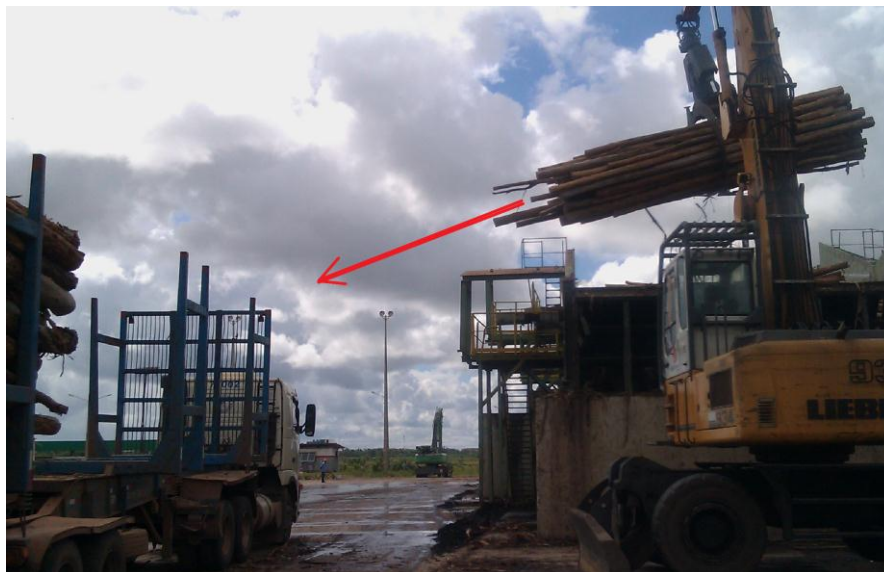
Figura 18: Risco de impacto de toras com a cabine do caminhão

O maior risco evidenciado na operação de descarregamento acontece quando o caminhão para na posição incorreta, pois um tronco de madeira pode escorregar e acertar a cabine do caminhão (figura 18). Para evitar esse risco a grua precisa fazer um giro de 360°, movimento extremamente brusco ainda mais carregado com um fardo de madeira, o que compromete a integridade da máquina reduzindo seu tempo de vida útil.

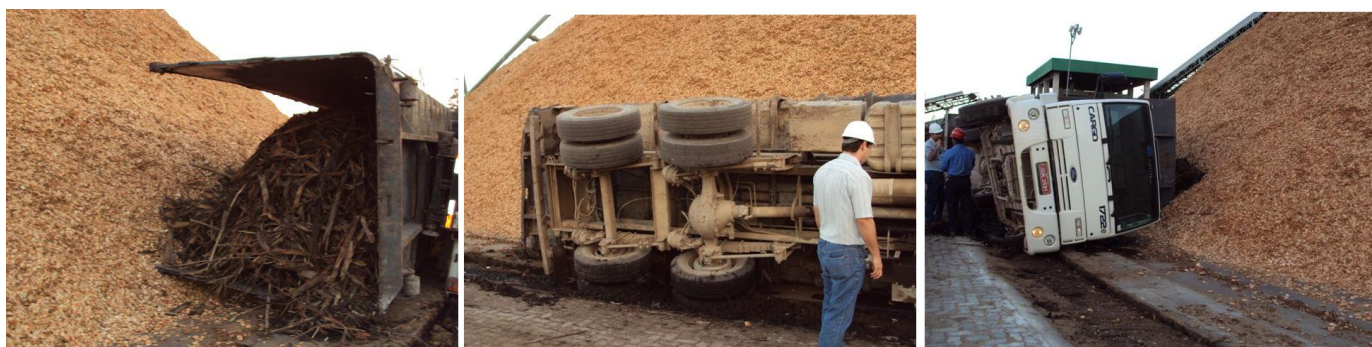
Figura 19: Acidente na área de estocagem de cavacos

Outro problema que surgiu na definição do layout foi evidenciado com o uso dos novos acessos pavimentados. Um sistema utilizando um caminho com mão dupla, entrada e saída do caminhão para retirada de cascas e a passagem dos bi-trens após descarregarem na linha 1. Durante o período de testes um acidente, figura 19, ocorreu demonstrando claramente o risco de trânsito na área próxima à pilha de estocagem de cavacos.

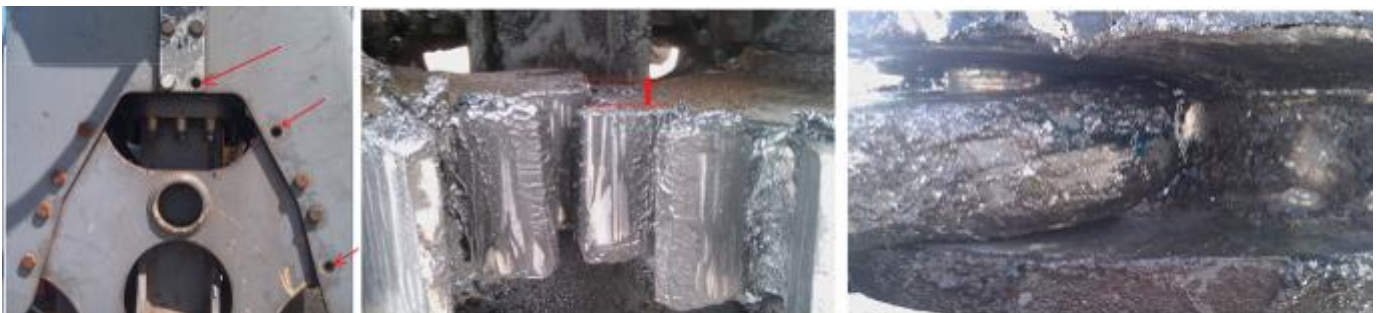
Figura 20: Problema com garras, peças faltando e folgas

- Desgaste de garras por falta de parafusos, grandes folgas nos eixos.
- Excessivo desgaste de juntas, metais desalinhados perdendo material por atrito.
- Quebra de garras devido ao uso inadequado.

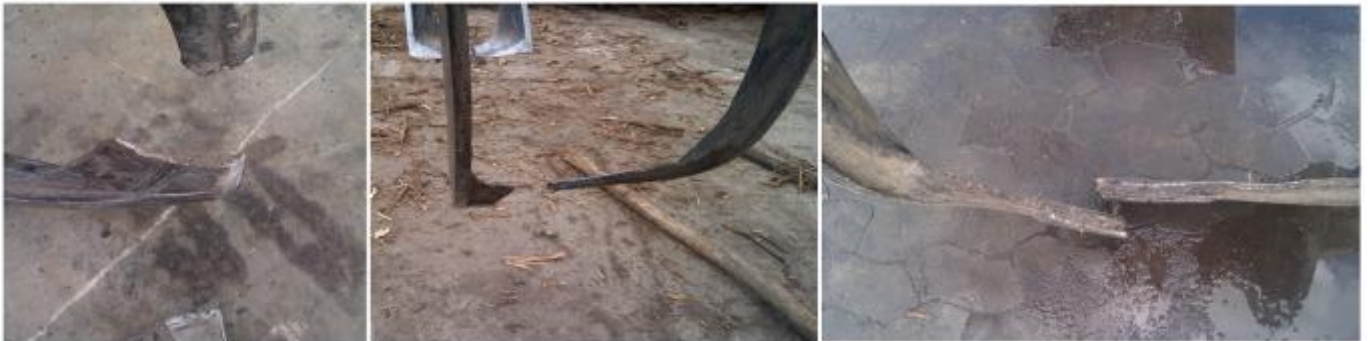
Figura 21: Quebra de garras

- Apenas soldando as garras o problema não era resolvido por completo. Após uma semana de trabalho, devido ao desgaste e desalinhamentos, aconteciam tensões que fissuravam e posteriormente quebravam as garras. Para solucionar este problema as garras tinham que ser retiradas e enviadas para o embuchamento, corrigindo o alinhamento dos eixos, reduzindo as tensões e recuperando a garra.
- Vazamentos hidráulicos devido ao mau funcionamento de juntas, filtros, mangueiras e falta de apoios estabilizadores.

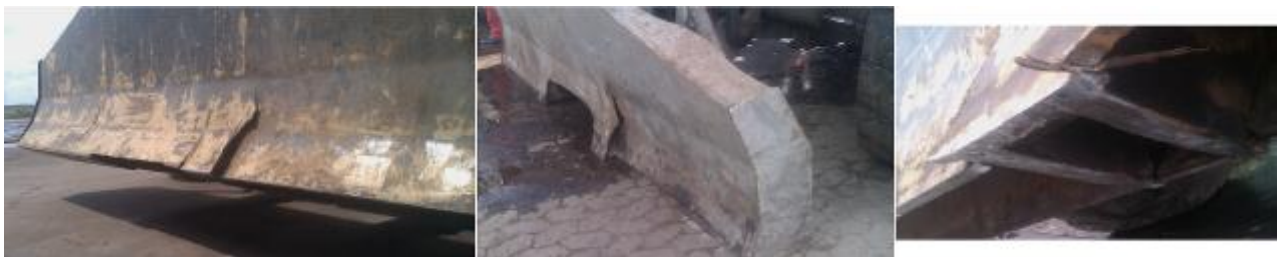
Figura 23: Patolas quebradas nas Liebherr's

- O uso incorreto das patolas (estabilizadores) sendo acionadas antes da máquina estar parada ou até mesmo como freio causou um grande desgaste no metal até surgirem fissuras, tirando desta forma a estabilidade do equipamento e tornando-o inoperacional.

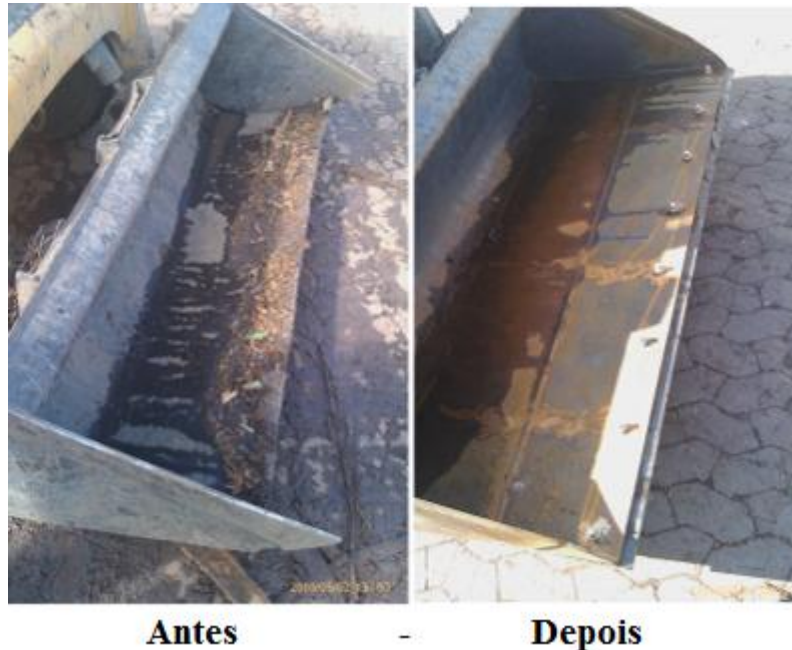
Figura 24: Concha BobCAT, recuperação

- A mini pá-carregadeira BobCAT necessitou ter sua concha inteiramente refeita devido ao desgaste direto causado pelo trabalho de meses sem o uso de uma contra-faca de desgaste.
- Outros problemas como a falta de ar-condicionado, lanternas quebradas, luz de ré, sinal sonoro para alertar deslocamento, fissuras nos vidros e por final fundição do motor, sendo encaminhado para a retificação modificando-se também a turbina entupida.

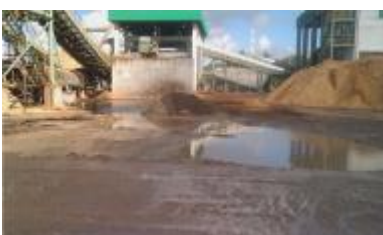
Figura 26: Áreas sem pavimentação nas saídas do pátio de madeira

A pavimentação foi feita utilizando blocos de concreto que foram dispostos intertravados fazendo assim uma superfície sólida e resistente à passagem de caminhões, porém com um elevado tráfego de carretas pesadas aliado aos elevados índices de precipitação chuvosos acontecia uma rápida degradação da pavimentação comprometendo a estabilidade do solo.

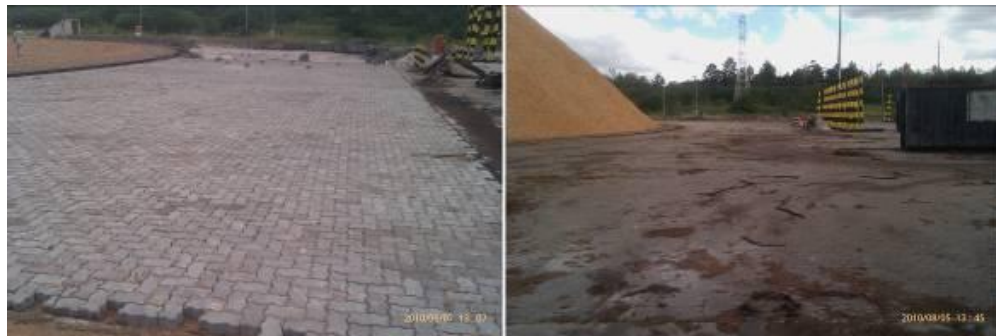
Figura 27: Pavimentação lado direito

Do lado direito após a saída da linha 1 a passagem serviria tanto para saída dos caminhões, após descarregarem, como para retirada de resíduos de casca através do caminhão Roll on/off. Devido ao solo já ter sido previamente preparado, este projeto não apresentou problemas para seguir o cronograma e ser finalizado.

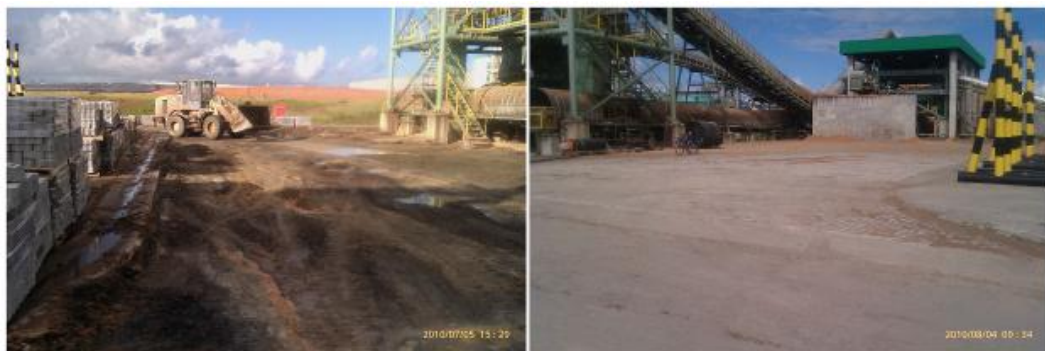
Figura 28: Área pavimentada do lado esquerdo

A foto abaixo precisa a área trabalhada após 4 semanas com um atraso de cerca de 15 dias.

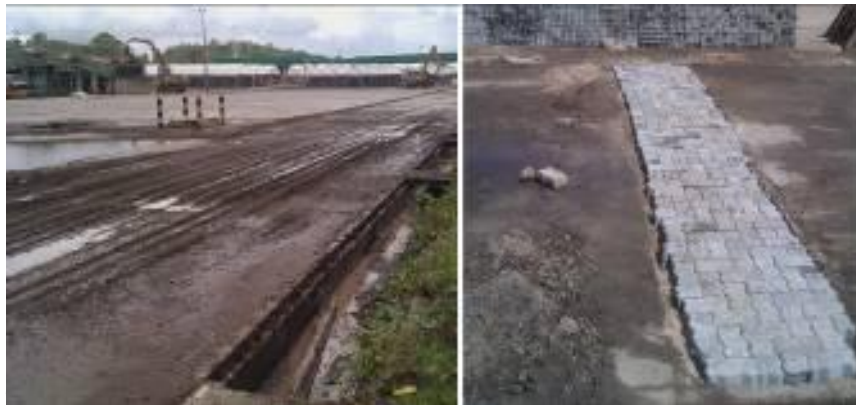
Figura 29:Concerto

Após concluir os projetos das duas áreas planejadas, a empresa terceirizada Urbana, responsável pelo trabalho, adicionalmente realizou algumas pequenas recuperações que precisavam ser realizadas nos trechos de asfalto danificados.

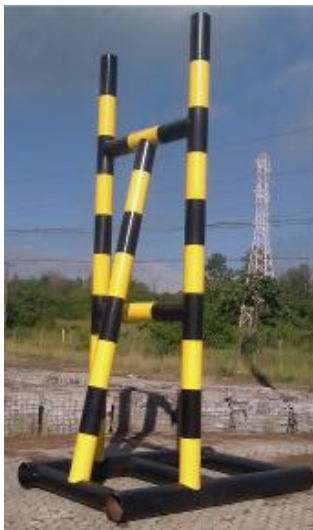
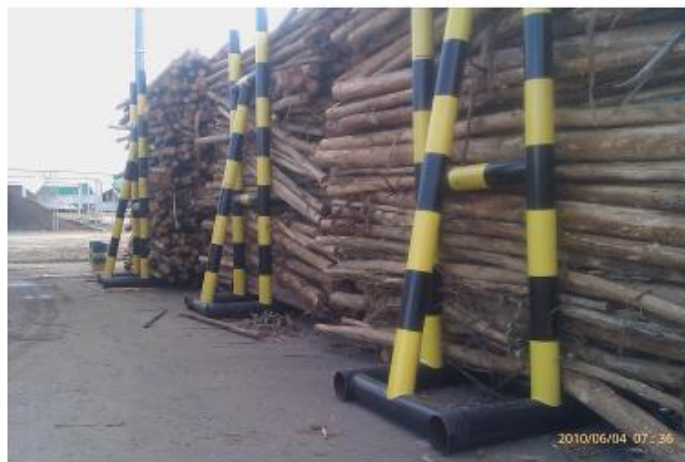
Figura 30: Fueiros industriais

Outro ponto de interesse durante o período de estágio foi acompanhar a fabricação, entrega dos fueiros na área do pátio e principalmente orientar os funcionários da Julio Simões com relação ao seu posicionamento segundo o layout definido e sua correta utilização(Anexo 4).

Os fueiros industriais são usados para definir os limites das pilhas ajudando também a elevar a sua parte central. Com este conceito, se as máquinas suportarem, é possível elevar até 7 metros de altura estas pilhas.

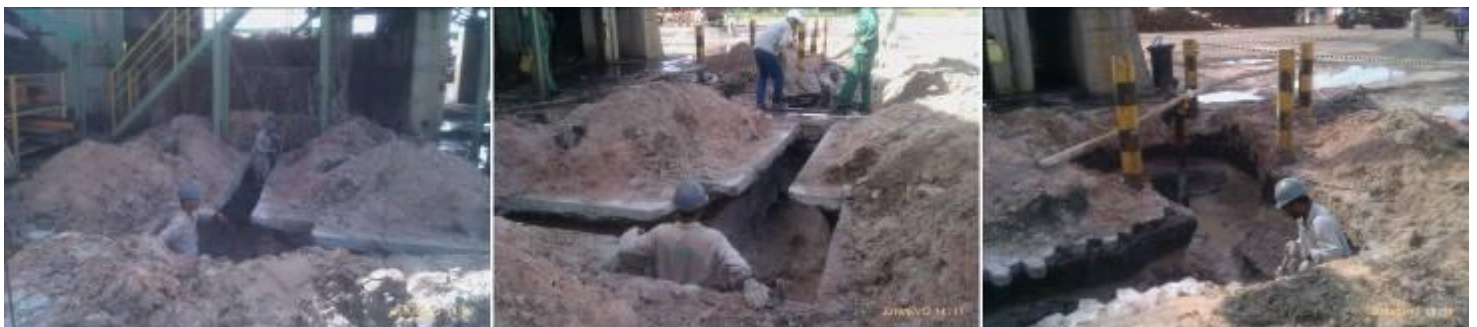
Figura 32: Trabalho sendo realizado no hidrante da linha 2

- Primeiramente na linha 2 com uma parada de 5 dias. Devido a problemas organizacionais, erros de soldagens, acrescentados às chuvas que alagavam as escavações, um atraso de 15 dias gerou uma perda de 3 dias de produção.

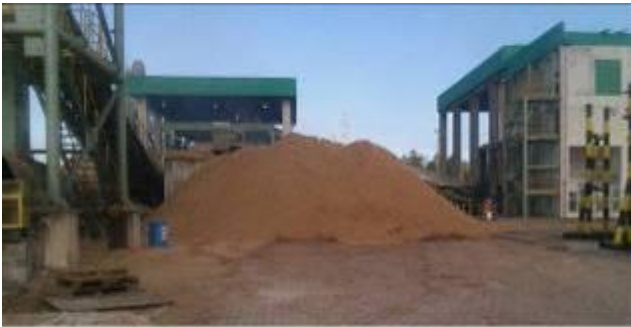
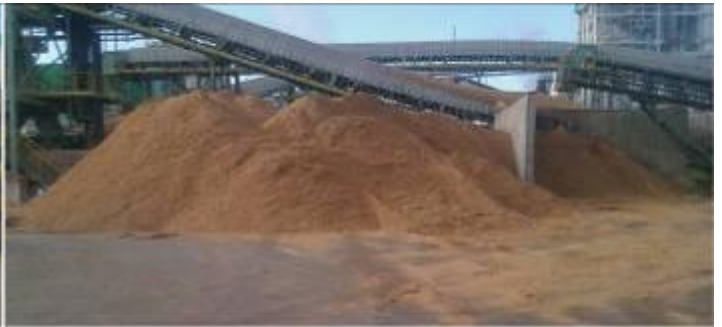
Figura 35: Visão da baía de serragem do lado esquerdo da área

O resíduo é removido da área através de operações com pás-carregadeiras que aglomeram este material no meio das passagens assim obstruindo-as.

Vista lateral

Vista frontal

- Acima é possível ver o grande volume de serragem acumulado no fim de semana, circunstância que também ocorre durante o período noturno de 12 horas, quando esta remoção não é efetuada pelos compradores.

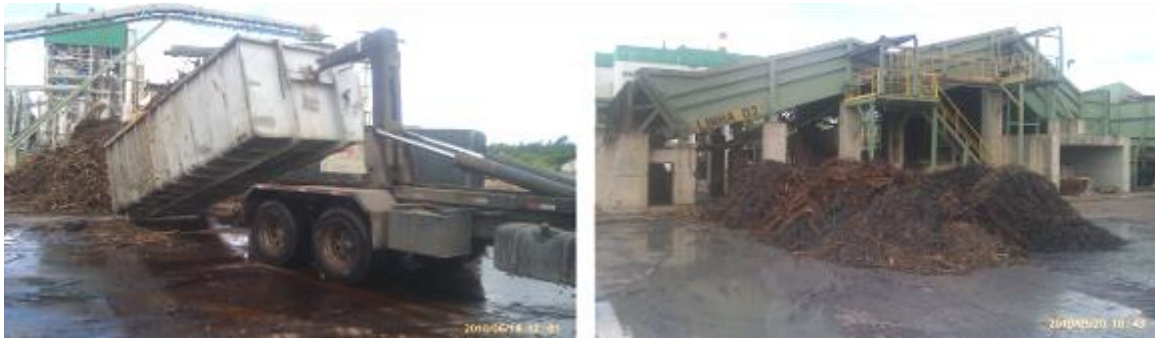
Figura 37: Roll on/off container de remoção e casca removida debaixo da mesa

- Nas figuras podemos ver a casca inteira deixada na área esperando para serem coletadas posteriormente.
- Os containers deixados aleatoriamente na área atrapalhavam a movimentação para retirada do acúmulo de casca.

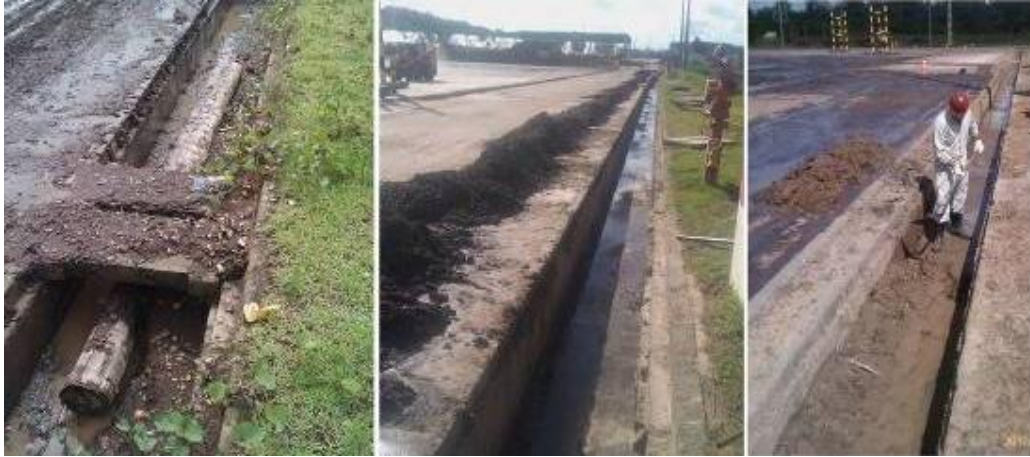
Figura 41: Trabalho feito no sistema de drenagem

O entupimento da malha de drenagem era decorrente de resíduos espalhados na área e também da própria degradação da pavimentação do pátio, materiais que são arrastados pelas chuvas. Após a recuperação da pavimentação tornou-se mais fácil manter esta limpeza.

A sujeira na área pode variar dependendo das intempéries e do volume de caminhões que estão chegando. Um plano de trabalho flexível, porém contínuo, onde a ordem de serviço deveria dar prioridade aos locais mais sujos atendendo assim as necessidades de limpeza, foi estabelecido.

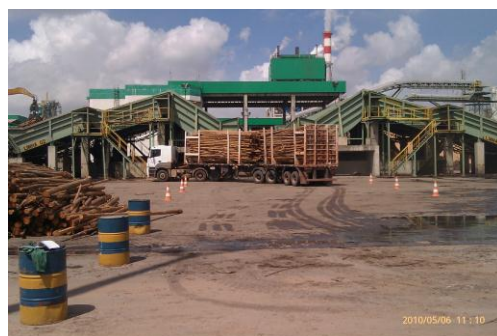
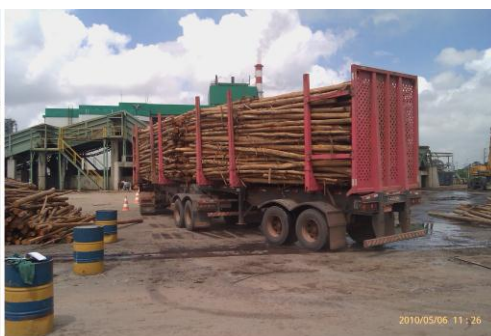
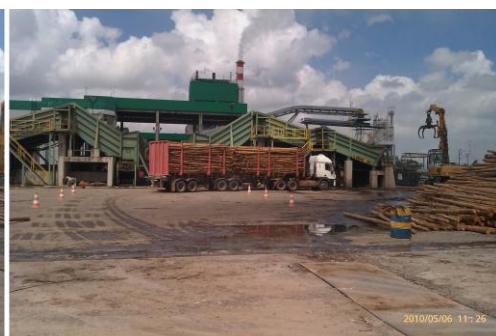
- Muitas curvas ao fazer a entrada
- Aumento da trajetória dos caminhões dentro da área do pátio de madeira
- Saída via PROACTIVA, área de operações interdita
- 2 fluxos na área para serem coordenados e limpos

Unload line 2

One Entry

Unload line 1

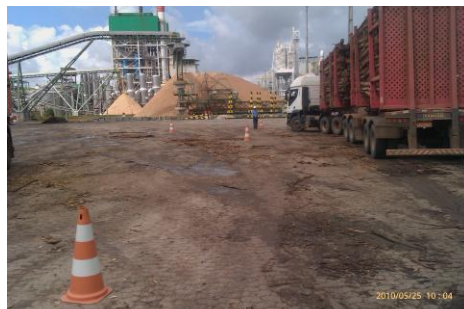
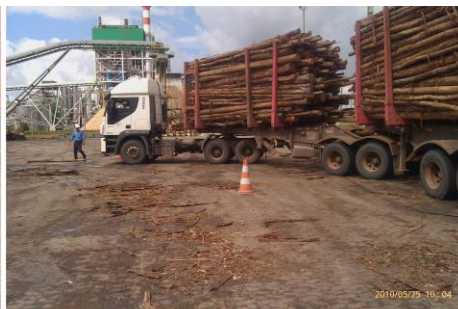
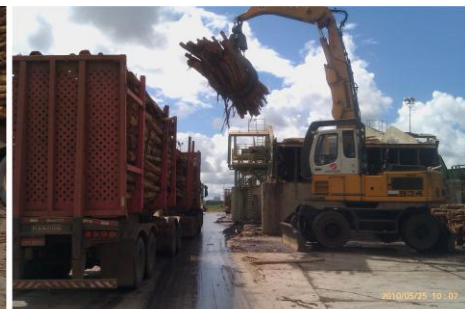
- Saída via Proactiva, área de operações interdita;
- Posição perigosa de alinhamento do caminhão na mesa 1, risco de um tronco cair sobre a cabine
- Maior trajetória até a saída atravessando o pátio de madeira

Arriving

Turning

Unload Stop
